**RAPPORT D'ENQUÊTE AÉRONAUTIQUE
A0100021**

**ENTRE LE BOEING 747-430 D-ABTD
DE LA LUFTHANSA GERMAN AIRLINES
ET LE CAMION BÊTA DE DÉGIVRAGE
DE HUDSON GENERAL
AU CENTRE DE DÉGIVRAGE
DE L'AÉROPORT INTERNATIONAL
LESTER B. PEARSON DE TORONTO (ONTARIO)
LE 24 JANVIER 2001**

Rapport numéro A01O0021

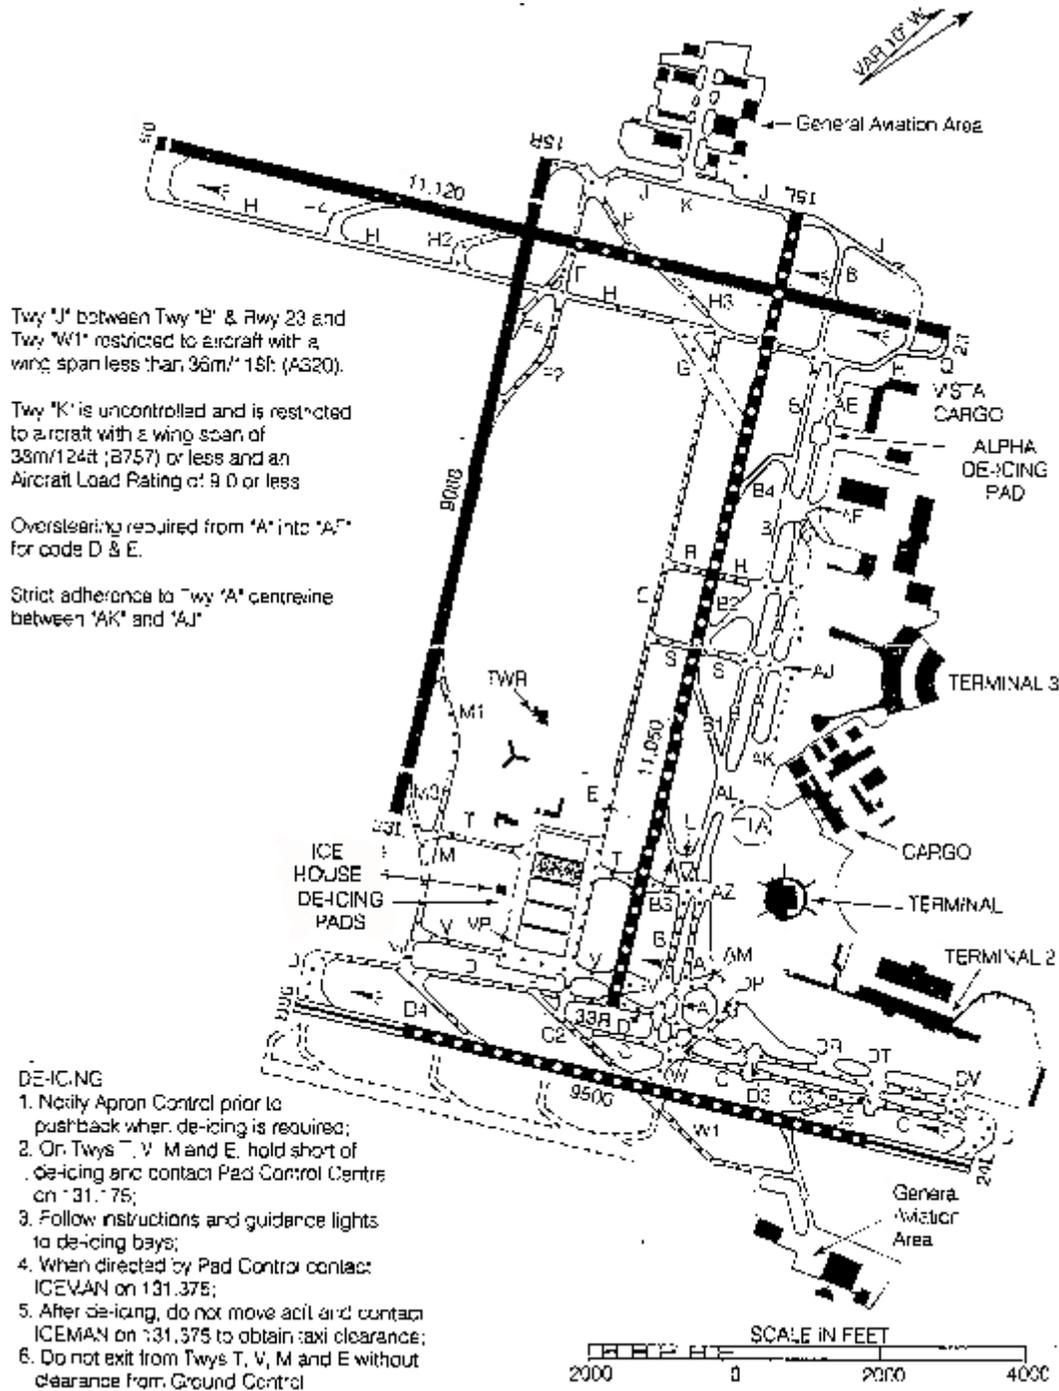
Annexe A – Aéroport international Lester B. Pearson

VAR 10°W	Décl. 10°W
General Aviation Area	Aire réservée à l'aviation générale
Alpha De-icing Pad	Poste de dégivrage Alpha
TWR	Tour
Ice House	Bâtiment du centre de dégivrage
De-icing pads	Postes de dégivrage
Twy 'J' between Twy 'B' & Rwy 23 and Twy 'W1' restricted to aircraft with a wing span less than 36 m/118ft (A320).	La voie de circulation « J » entre la voie de circulation « B » et la Rwy 23 ainsi que la voie de circulation « W1 » sont limitées aux avions ayant une envergure inférieure à 36 m/118 pi (A320).
Twy 'K' is uncontrolled and is restricted to aircraft with a wing span of 38m/124 pi (B757) or less and an Aircraft Load Rating of 9.0 or less.	La voie de circulation « K » n'est pas contrôlée et elle est limitée aux avions ayant une envergure de 38 m/124 pi (B757) ou moins et un indice de masse d'aéronef de 9,0 ou moins.
Oversteering required from 'A' into 'AF' for code D & E.	Braquage prononcé nécessaire pour passer de « A » à « AF » pour codes D et E.

Strict adherence to Twy 'A' centreline between 'AK' and 'AJ'	Suivre rigoureusement l'axe de la voie de circulation « A » entre « AK » et « AJ »
<p>DE-ICING</p> <ol style="list-style-type: none"> 1. Notify Apron Control prior to pushback when de-icing is required; 2. On Twys T, V, M and E, hold short of de-icing and contact Pad Control Centre on 131.175; 3. Follow instructions and guidance lights to de-icing bays; 4. When directed by Pad Control contact ICEMAN on 131.375; 5. After de-icing, do not move acft and contact ICEMAN on 131.375 to obtain taxi clearance; 6. Do not exit from Twys T, V, M and E without clearance from Ground Control. 	<p>DÉGIVRAGE</p> <ol style="list-style-type: none"> 1. Aviser le contrôle de l'aire de trafic avant le refoulement lorsqu'un dégivrage est nécessaire. 2. Sur les voies de circulation T, V, M et E, se tenir à l'écart du centre de dégivrage et contacter le contrôle des postes de dégivrage sur 131.175. 3. Suivre les instructions et les feux de guidage pour se rendre aux postes de dégivrage. 4. Sur instruction du contrôle des postes de dégivrage, contacter ICEMAN sur 131.375. 5. Après le dégivrage, ne pas déplacer l'avion et contacter ICEMAN sur 131.375 pour obtenir une autorisation de circuler. 6. Ne pas quitter les voies de circulation T, V, M et E sans avoir obtenu une autorisation du contrôle au sol.

Scale in feet	Échelle en pieds

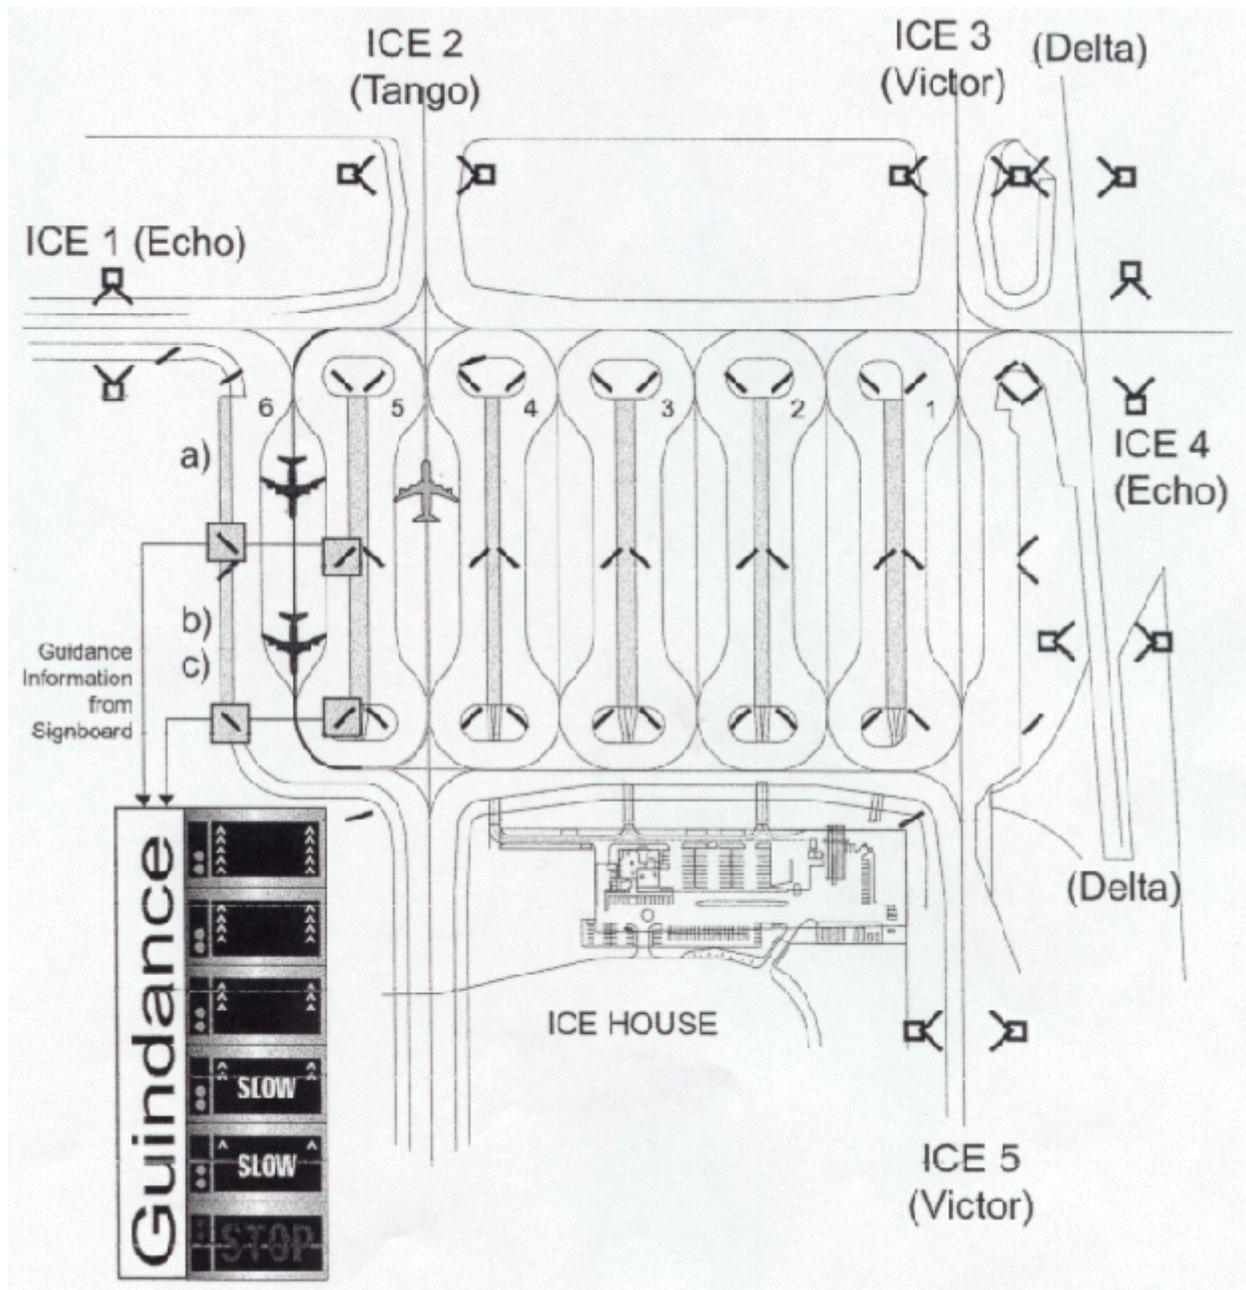
Annexe B – Centre de dégivrage à l'Aéroport international Lester B. Pearson

Note : Ce diagramme est tiré du manuel des opérations générales CDF/Hudson. Les aires de dégivrage et la représentation du centre sont fidèles; toutefois, le panneau indicateur de guidage (en bas à gauche) ne reflète pas fidèlement le système qui a été installé et qui était en fonction le jour de l'accident.
